# DEMASIADOS INCIDENTES CON TORMENTAS

Análisis de incidentes producidos por tormentas en el TMA de Madrid

Por: **Francisco Cruz**  
Departamento Técnico Sepla

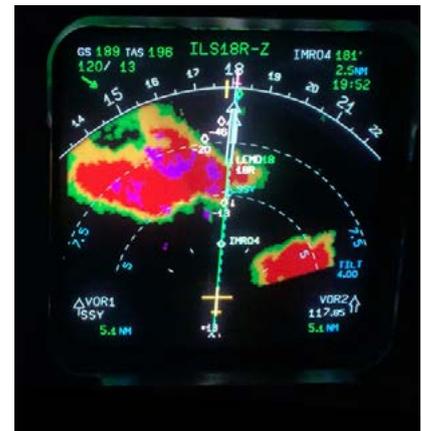
- ACC y APP no disponen de imágenes radar de alta resolución, sólo reciben en sus pantallas ecos de radar primario que muestran precipitaciones muy severas y sin la precisión suficiente. Además, para realizar sus previsiones utilizan los METAR y TAFOR que sólo abarcan 8 km alrededor del aeropuerto sin tener en cuenta el entorno de la sierra para las

Radar en situación de tormentas en Madrid CONF SUR agosto 2019

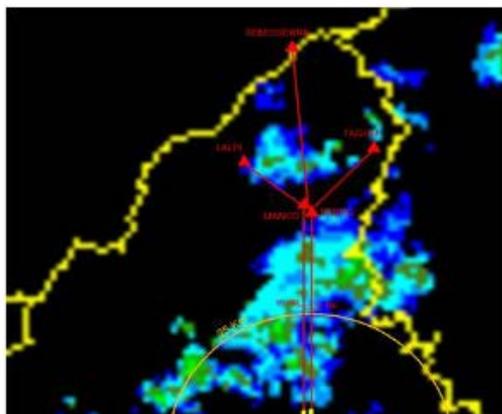
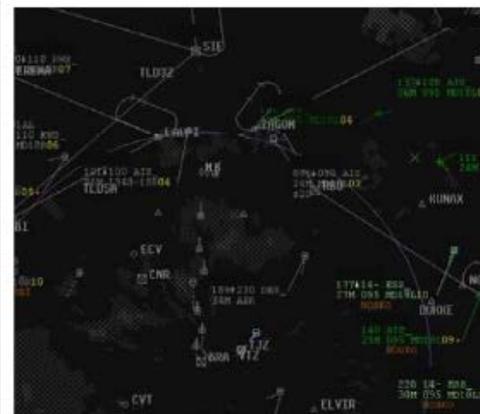
Radar Meteorológico AEMET vs pantalla de radar ATCO incidente abril 2016

Este controlador propone como medida mitigadora disponer de un radar meteorológico fiable que permita dar guía vectorial en estas circunstancias. Coincide con la recomendación de seguridad emitidas del incidente de abril de 2016.

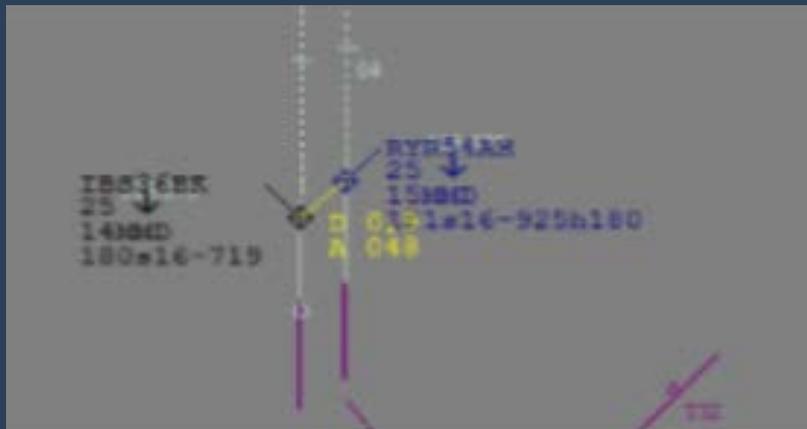
- **Pérdida de separación A:** A320 TAP 1018 para 18 R y CL600 ANE99DJ para 18 L. Al piloto del TAP le sonó un aviso TCAS-TA. Separación mínima 0.8 NM y 200 ft.
- **Pérdida de separación B:** B737 RYR 290 B para 18 R y CL600 ANE8825 para 18 L. Separación mínima 1.2 NM y 325 ft. El piloto del ANE 8825 declaró que no se le facilitó una hora de app real (aumento carga de trabajo y estrés) y que recibieron una instrucción de velocidad contradictoria con lo cual hubo de fijarse en el tráfico precedente para ajustarse a él.
- **Pérdida de separación C:** A320 IBS36BK para 18R y B737 RYR 54AH para 18 L. Separación mínima 0.9 NM y misma altitud.
- **Pérdida de separación D:** B737 AEA 5BN para la 18 R y A 330 AEA 7EY para la 18L. Separación mínima 1.0 NM y distancia vertical 400 pies. De la declaración del piloto del B 737 decía que la información del ATIS seguía informando

Pérdida de separación C entre B737 y A320 IN-031/2018

**Es necesario mejorar la información del radar meteorológico en las pantallas de radar y que abarque todo el TMA de Madrid**
