LA INUNDACIÓN DE 1891: LA CORRECCIÓN HIDRAÚLICA DE UNA CIUDAD

Matías Miguel García Hernández

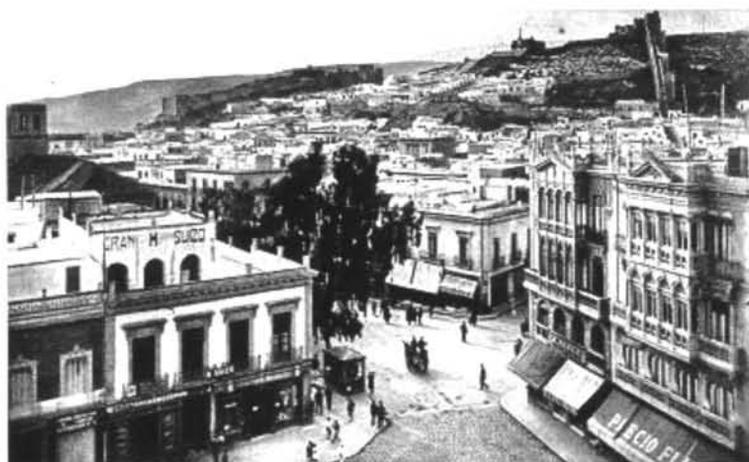
Foto 4. Plaza de Bilbao desde la Puerta Purchena
(Colección del autor)

Las aguas conforme terminan ambas calles llegan a la plaza de Bilbao- hoy de Manuel Pérez García- localizada en el plano de recorridos con el número 14. Aquí se juntan con otros caudales provenientes de las calles Engendro –hoy Antonio Vico- y de la Encantada –hoy Federico de Castro-, que recogen aguas del cerro de San Cristóbal por su vertiente más meridional, llegando a esta plaza un caudal impresionante de más de 3 metros según el número 17 del plano de Altura máxima de aguas. Los hechos ocurridos aquí fueron

increíbles, las aguas abrieron una sima en esta plaza que presenta una inclinación relativa, de 4 metros de largo por 3 de ancho, formando una auténtica cascada de agua. Fue sin lugar a dudas uno de los puntos más críticos de la ciudad.

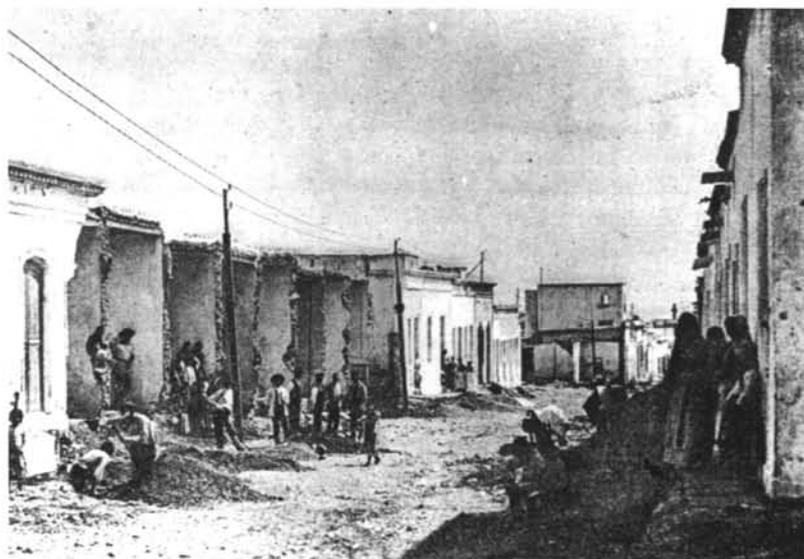
Foto 5. Calle de Regocijos
(“La Ilustración Española y Americana”. 1891. Hemeroteca Municipal de Madrid)

Esta rambla dejó honda huella de su poder en la calle de Regocijos donde más daño hizo la corriente, por ser el cauce natural de la rambla, cogió todo el caudal y lo adentró en la ciudad ocasionando los daños señalados. Sobre el tema hay muchas noticias: *“En el Quemadero (Campo de Regocijos) las haciendas han sufrido perjuicios considerables. A la entrada a la calle de Regocijos, por la plaza de Bilbao, las aguas han rehundido el piso, abriendo una profunda cima, de más de 4 metros de longitud y de 3 metros de profundidad, quedando descubierta y destruida la tubería del gas... Se observa toda la calle completamente obstruida por grandes peñones, bloques de sillería, pencas, maderas, y multitud de objetos, que en montón informe, ocupan toda la calle, hasta la parte superior, a más de 1’5 metros de altura sobre el plan del piso... Los edificios de la citada calle, que casi todos fueron inundados, alcanzando las aguas en algunos cerca de 2 metros de altura, se hallan por completo cubiertos de tarquin.”* (C. M. 13-9-1891, p.1, c.3)

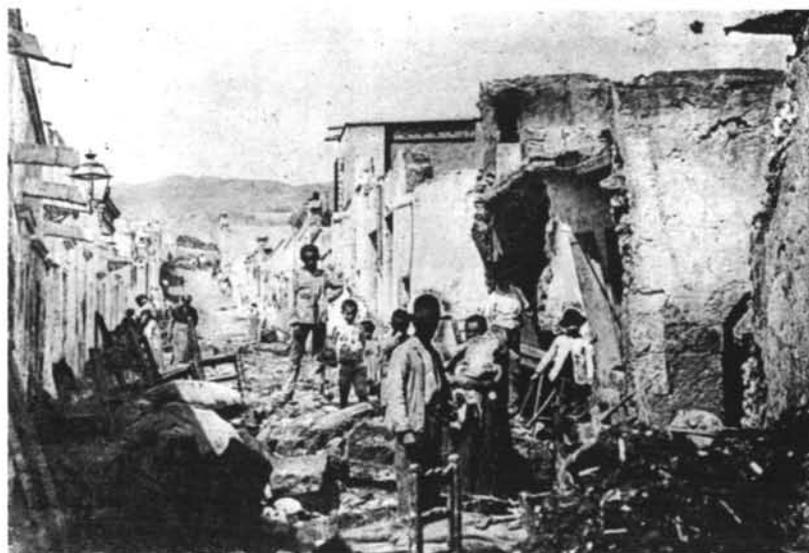
Foto 6 Calle Gran Capitán
(“La Ilustración Española y Americana”. 1891. Hemeroteca Municipal de Madrid)

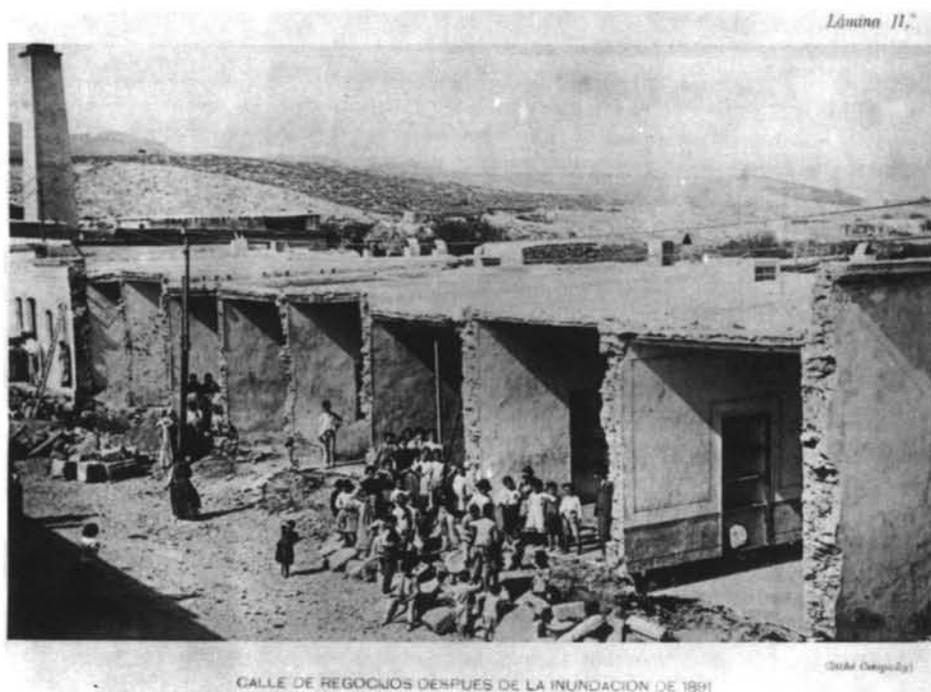
Foto 7. Calle de Regocijos
(Memoria Consuegra-Almería. 1894. Biblioteca Nacional)

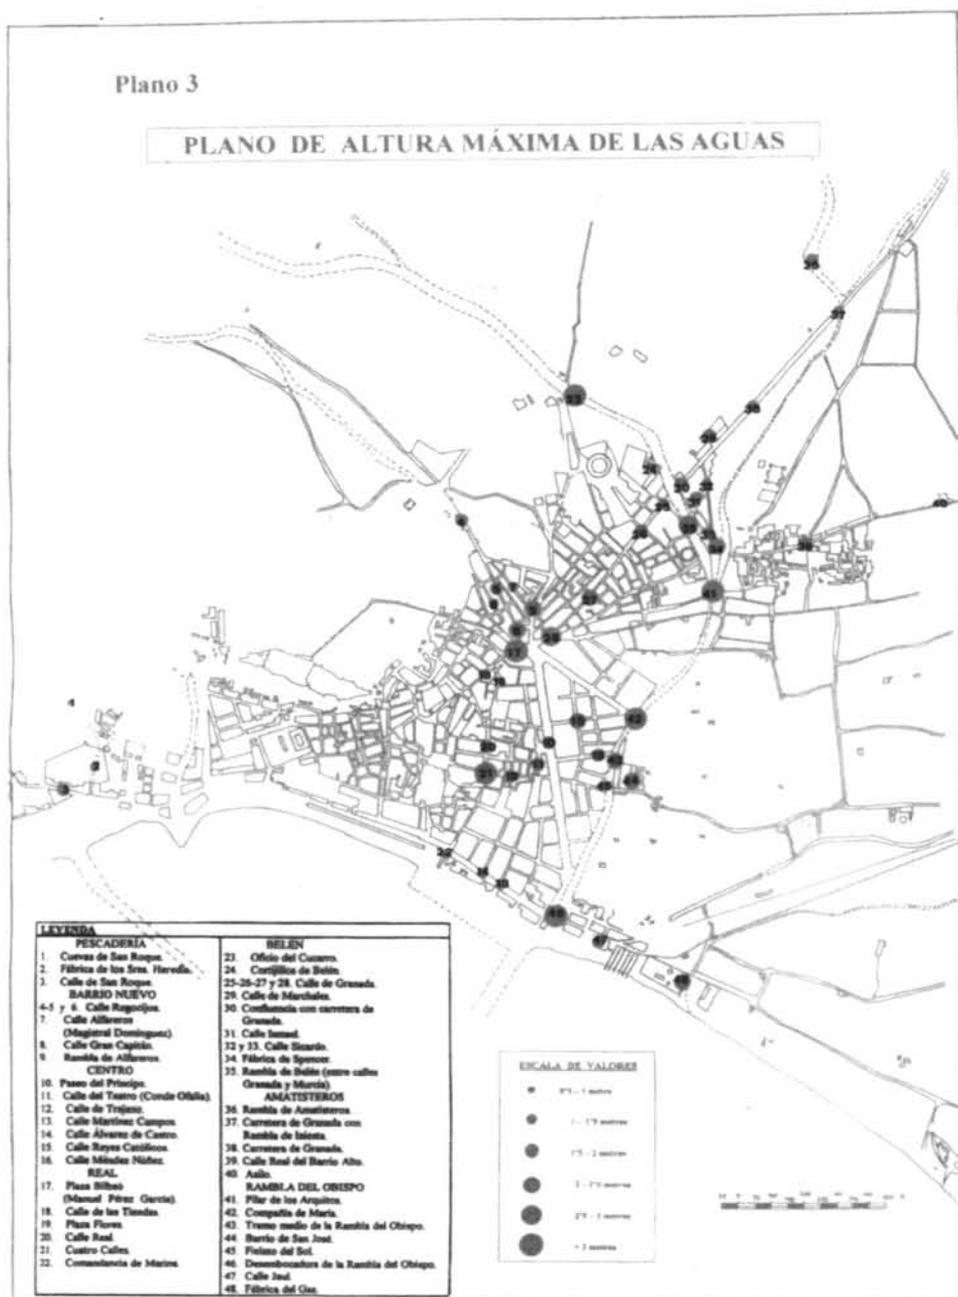
Esta es la rambla mayor en extensión de cuenca de las que llegan a la ciudad. Su trazado es amplio y poco sinuoso desde el paraje de la Cueva del Gato, donde se reconoce su entrada al ámbito urbano –número 34 en el plano de recorridos-. Conforme avanza llega a un punto crítico denominado Oficio del Cucarro –número 23 en el plano de altura máxima de aguas- ya comentado anteriormente debido a que es un punto de trasvase de aguas hacia la rambla de Alfareros, más teniendo presente que se juntan las aguas de la rambla de la Molineta –número 35 en el plano de recorridos-, que llegan perpendicularmente al cauce de Belén por lo que se produce una zona de turbulencias muy importante, por aquí el caudal oscilará entre el 0’5 –1 metro de altura. Desde este punto las aguas al avanzar se encuentran con una curva y estrechamiento hacia la derecha, este tramo por su diseño provocaría un aumento del volumen situándose las aguas en torno a 1-1’5 metros de altura, que supone en casos como este el desbordamiento lateral por la margen derecha hacia la zona denominada Cortijillos de Belén –número 36 en el plano de recorridos y 24 en el de altura máxima de aguas- donde se encontraba el Convento-Huerta de las Siervas de María; y por su margen izquierda al desbordarse provoca el arrasamiento del barrio del Inglés, centrado en torno a la calle Marchales –número 38 en el plano de recorridos y 29 en el de altura máxima de aguas- y posteriormente el barrio del Grillo, especialmente las calles de Ismael y Sicardo –números 31 y 32 respectivamente en el plano de altura máxima de aguas-; el volumen calculado sería de entre 1’5 a 2 metros por estos barrios.

Foto 9. Entrada del Barrio Alto por la rambla de Belén
(Periódico "Almería y Consuegra". 1891. Biblioteca Nacional)

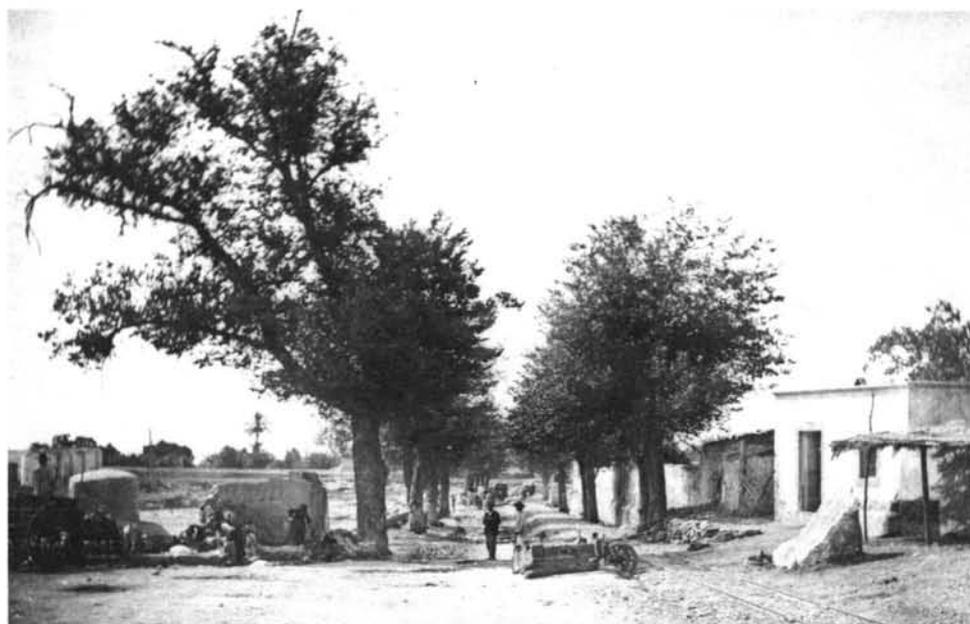
Nace pues en el Pilar de los Arquitos (ver foto 10) donde recogía las aguas de tres cursos: Belén y Amatisteros que traía a su vez la de Iniesta desde la unión de ambas en las proximidades de la Cruz de Caravaca. El caudal en este punto era increíble, por su volumen y fuerza, por lo que resultó ser un punto crítico excepcional donde las aguas llevaban más de 3 metros de altura y los daños y sucesos ocurridos se cuentan como los más numerosos.

Foto 10. Pilar de los Arquitos y rambla del Obispo
(Memoria Consuegra-Almería. 1905. Archivo Municipal de Almería)

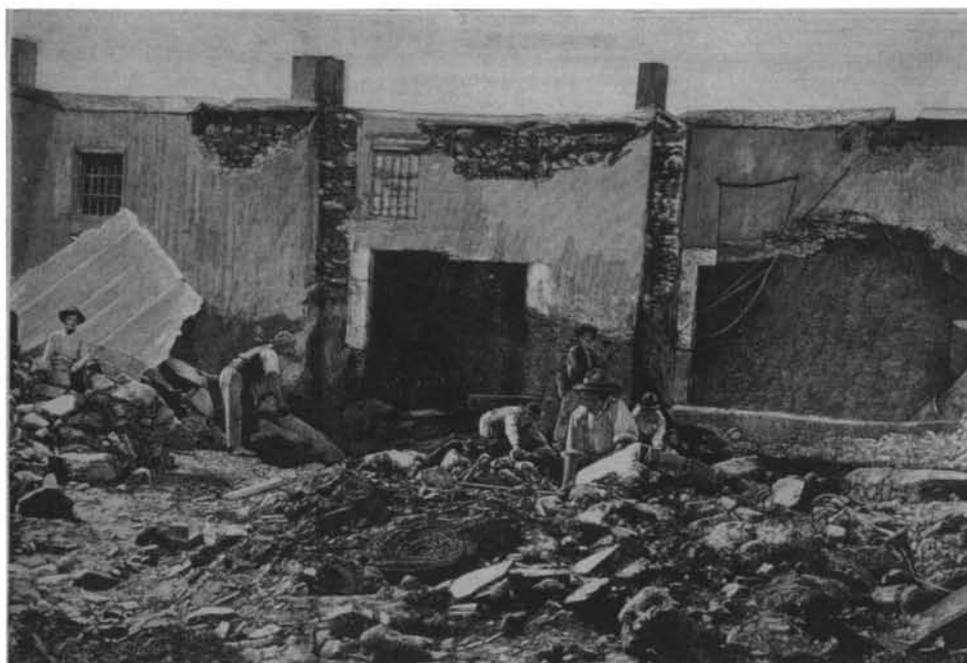
Foto 11. Fábrica de albayalde arrasada por la inundación situada en la esquina entre la rambla de Belén y la carretera de Granada.
 (“La Ilustración Española y Americana”. 1891. Biblioteca Nacional)

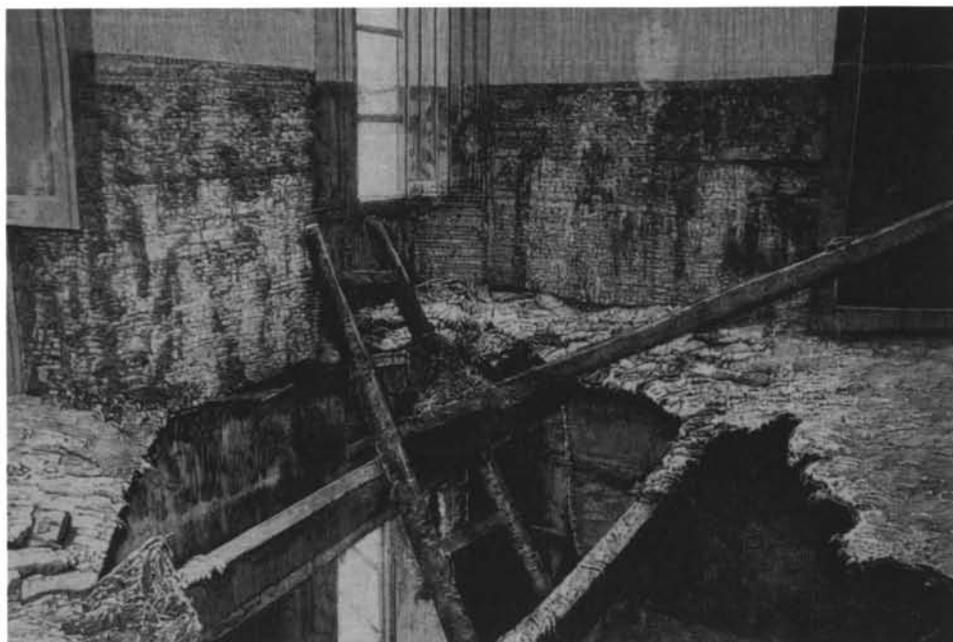
Foto 12 Pavimento del piso principal del colegio de la Compañía de María destruido por el empuje de las aguas
 (“La Ilustración Española y Americana”. 1891. Hemeroteca Municipal de Madrid)

- El colegio de la Compañía de María, en la Rambla de Calderón (hoy calle Obispo Orberá) esquina con la rambla del Obispo. En gran parte destruido (ver foto 12) y cuyos daños se valoran en torno a las 100.000 pesetas. Este lugar no se encontraba en el mismo barrio de San José, pero lo citamos aquí por su proximidad al situarse al otro lado del cauce. Número 18 en el plano antes mencionado. (*El Liberal* 16-9-1891, p.3, c.4)

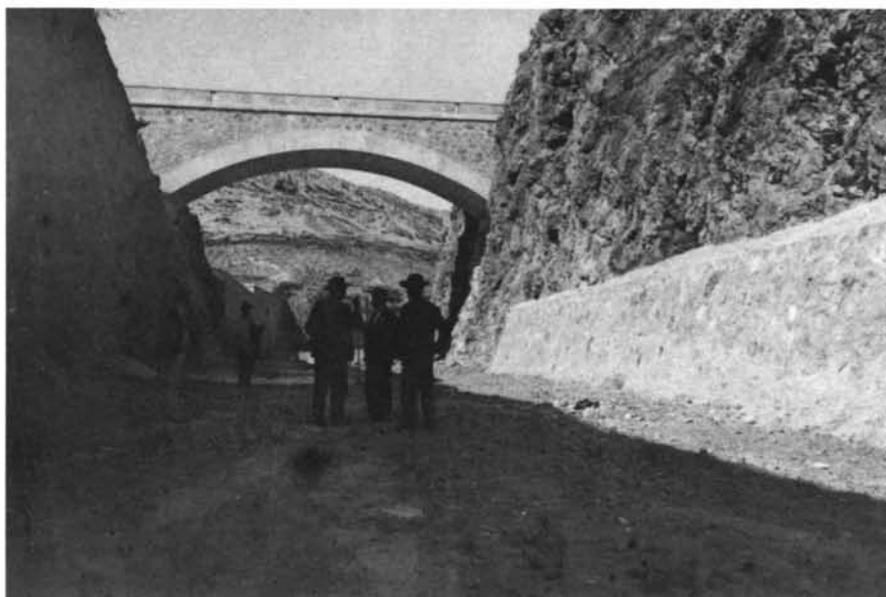
Foto 13. Trinchera de desviación en el Collado de Marín. Encima el puente del camino de Enix
(Memoria "Consuegra-Almería".1905. Archivo Municipal de Almería)

- En la **rambla de Alfareros** para impedir que vuelva a correr por la ciudad se decidió abrir una **trinchera de desviación** (ver foto 13) en el Collado de Marín, aprovechando la depresión que ofrecía la loma en ese paraje; sus medidas son de 114 metros de longitud, 15'79 metros de altura máxima y una anchura inferior de 12 metros y de 20 metros en altura. Al haber terrenos poco adheridos, se construyó un fuerte muro de mampostería, a ambos lados y en parte de su longitud, para defender el pie de la Trinchera contra las socavaciones, que las aguas de la rambla pudieran

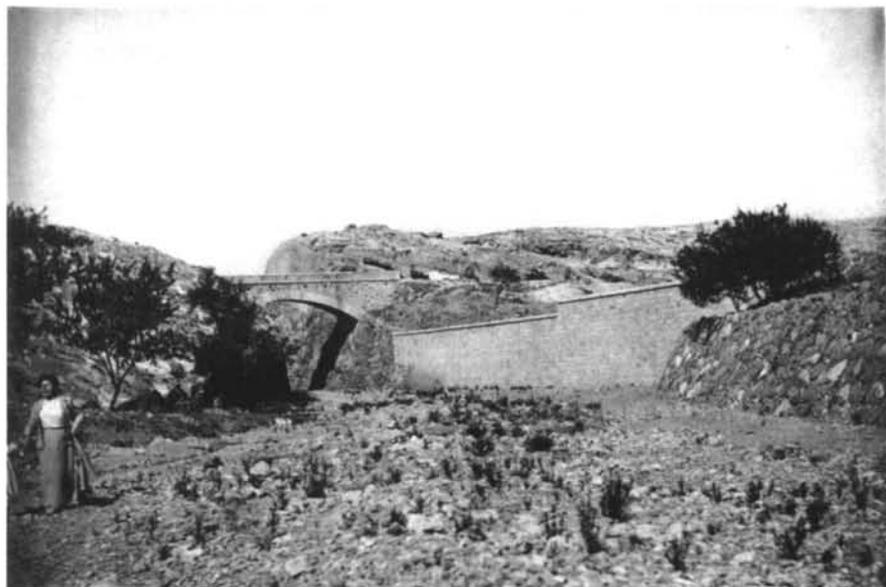
Foto 14. Dique de desviación de la rambla de Alfareros
(Memoria "Consuegra-Almería. 1905. Archivo Municipal de Almería)

producir. Termina esta, con dos muros curvos de mampostería de grandes bloques hasta desembocar en la rambla de Belén. (EGUILIOR, 1905, p.69)

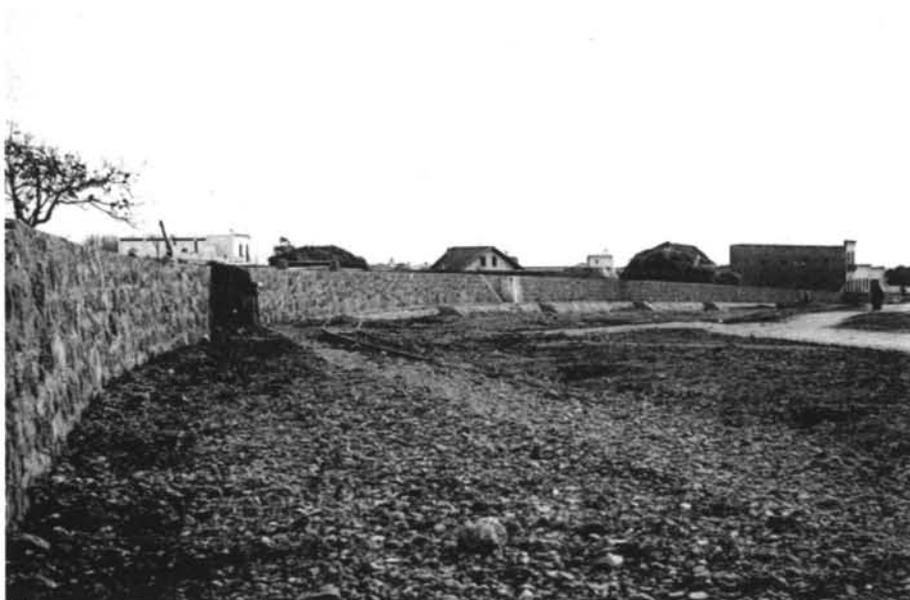
Foto 15. Muro cóncavo frente al convento de las Siervas de María. Rambla de Belén (Memoria "Consuegra-Almería". 1905. Archivo Municipal de Almería)

- En la **rambla de Belén**, la intención original era encauzar la rambla desde el cortijo del Señor Baeza, hoy lo podemos encontrar en la rotonda de la autovía por el acceso de la rambla, hasta el Pilar de los Arquitos donde se une a la de Amatisteros. La

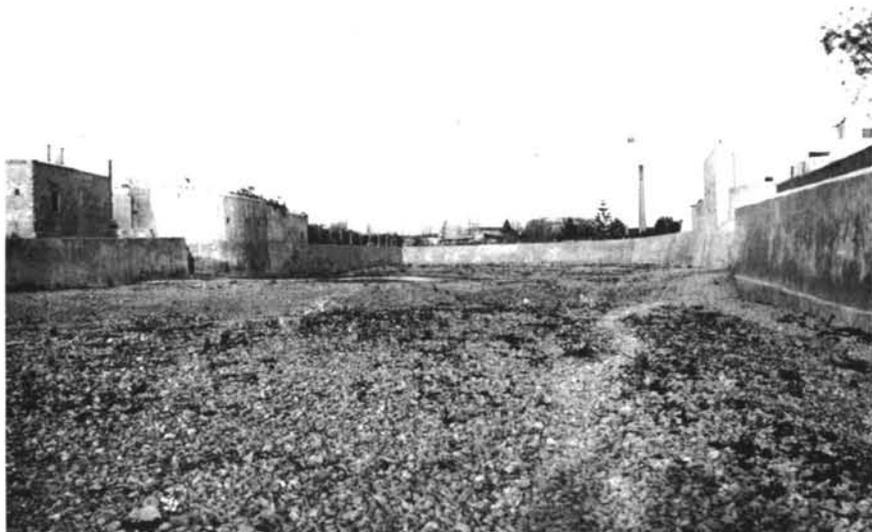
Foto 17. Largo muro curvo de la margen izquierda de la rambla de Amatisteros para defender al Barrio Alto
(Memoria "Consuegra-Almería". 1905. Archivo Municipal de Almería)

- En la **rambla de Amatisteros** se realizó el **encauzamiento** del tramo comprendido entre la unión con Iniesta y el Pilar de los Arquitos. Se acometió la construcción de un muro en la margen izquierda, para defensa del Barrio Alto de 885 metros de longitud lineales y 2 metros de altura, con una anchura de cauce de 25 metros; frente a Amatisteros, en el paraje por donde esta rambla y la de Iniesta rompieron, precipitándose sobre el Barrio Alto, se ha construido un largo muro curvo de gran resistencia (ver foto 17) de 113'5 metros de largo con 3 metros de profundidad la cimentación y otro tanto de altura, con 2'4 metros de espesor en la base y 1'5 en la coronación. Por la margen derecha se construyó otro muro para defensa del Barrio del Grillo. El proyecto inicial era un encauzamiento rectilíneo del tramo, con una anchura de 38 metros y una altura de 1'5 metros, pero se modificó al definitivo, que pese a perder anchura ganó en altura y espesor de muros, aumentando el desagüe y conservando la dirección del cauce actual. (EGUILIOR, 1905, p.74-76)

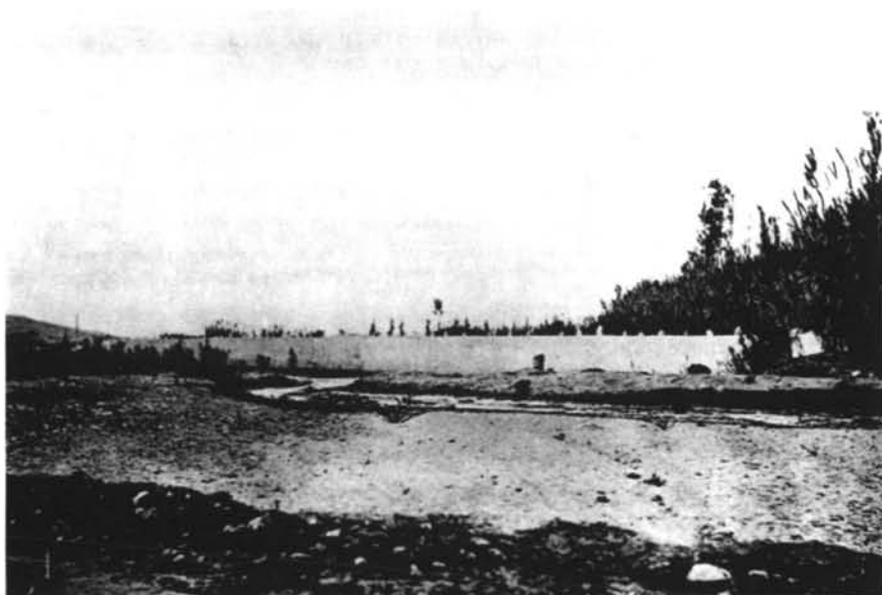
Foto 18. Muro de defensa de la taza de la fuente. Se aprecia el curso del río en primer plano forzando a desviar la corriente de su itinerario.
(Memoria "Consuegra-Almería". 1894. Biblioteca Nacional)
