JUAN PIQUERAS

## CRÓNICA DE LA RIADA DEL XÚQUER (20/21-X-1982)

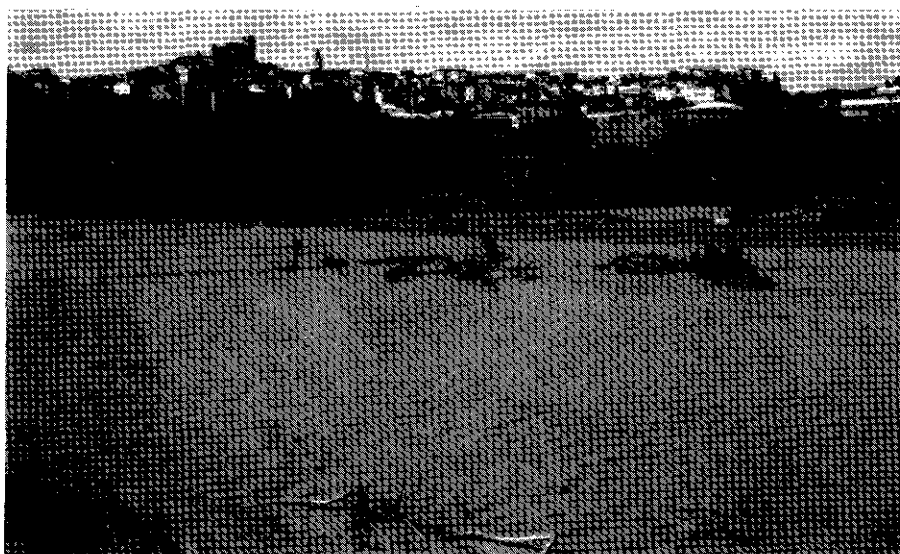
Las huertas de Jalance en las orillas del Júcar quedaron cubiertas por una gran avalancha de piedras aportadas por el Barranco del Agua, cuya desembocadura en el Júcar (ángulo inferior izquierdo de la foto) ha quedado difuminada por los mismos arrastres.

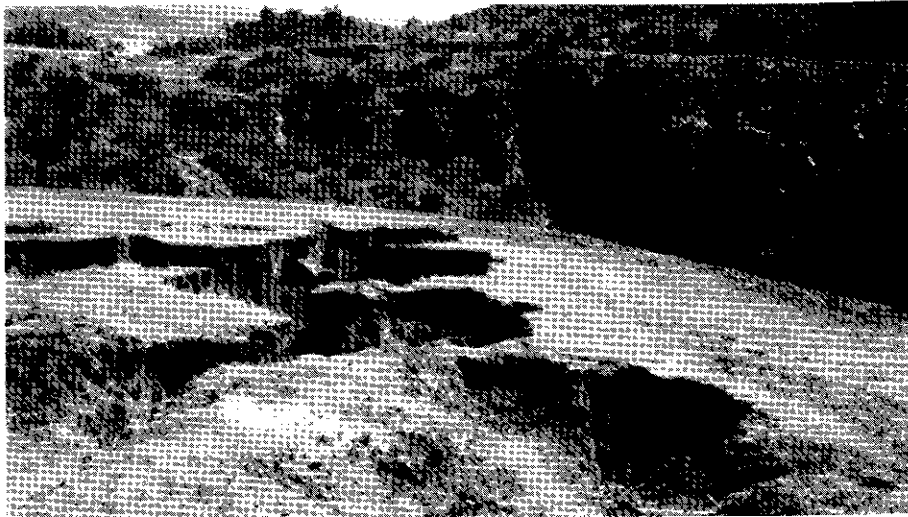
Desplomes superficiales a favor de túneles de escorrentía subsuperficial concentrada, que registraron una gran actividad durante las grandes precipitaciones de octubre de 1982.
